ZLJ5180ZYS系列垃圾压缩车

操作与维护保养

长沙中联环境产业公司 服务支持室

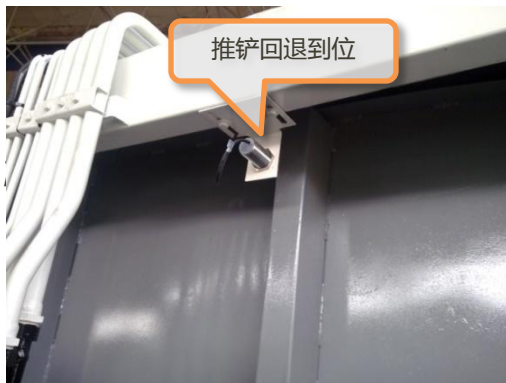
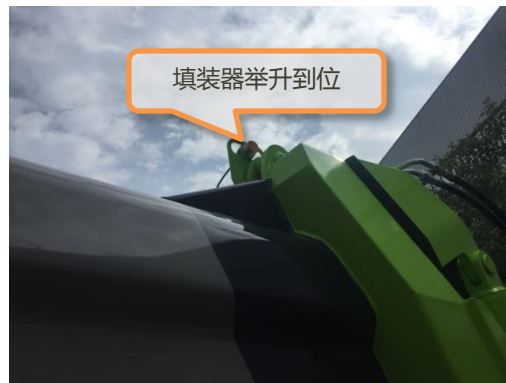
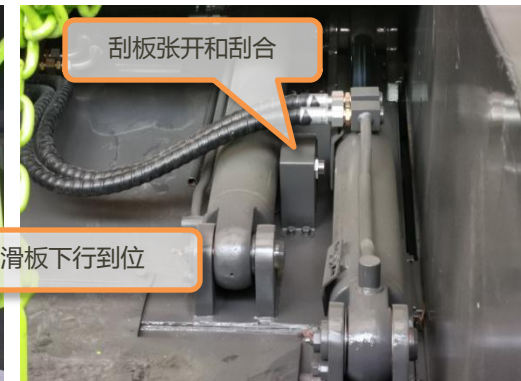
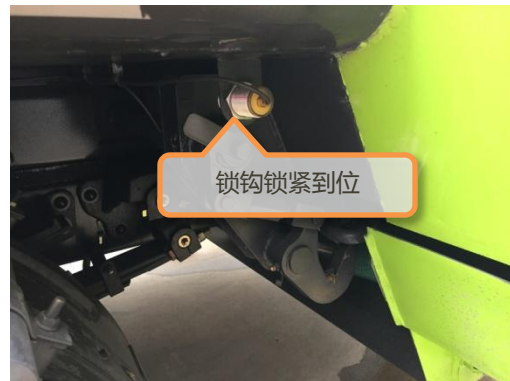
垃圾压缩车的几个传感器

- 检测推铲回退到位，1个；
- 检测刮板刮合与张开到位情况，1个
- 检测滑板上、下行程到位，2个；
- 检测填装器举升到位情况，1个；
- 检测填装器下放到位，1个；
- 检测锁钩锁紧到位，1个；

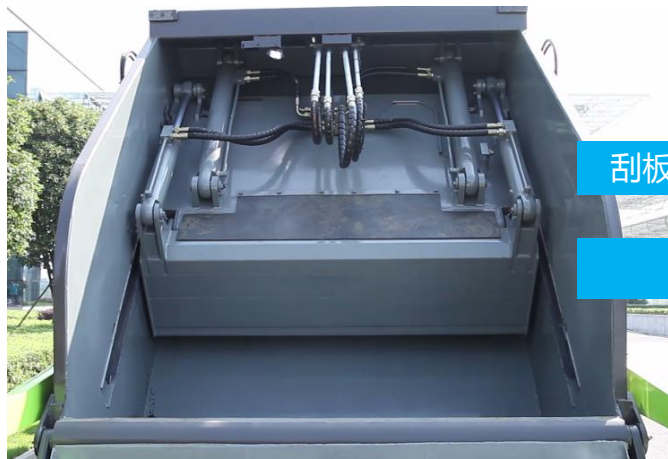
滑板上行

压缩循环过程

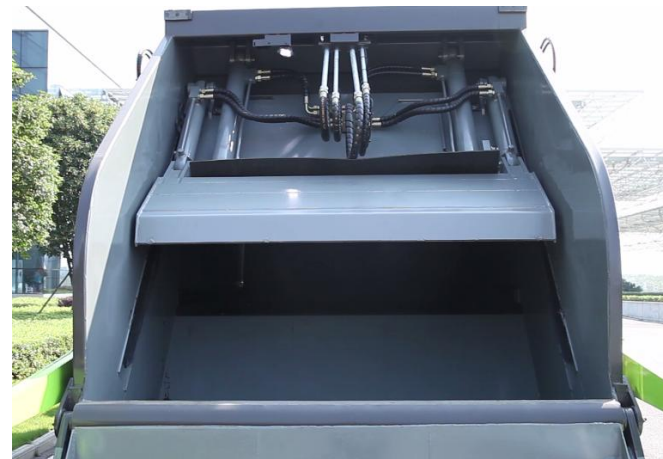
刮板张开

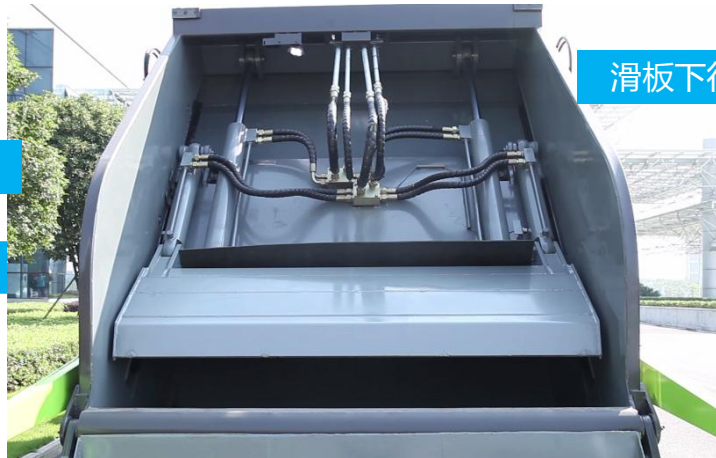
滑板下行

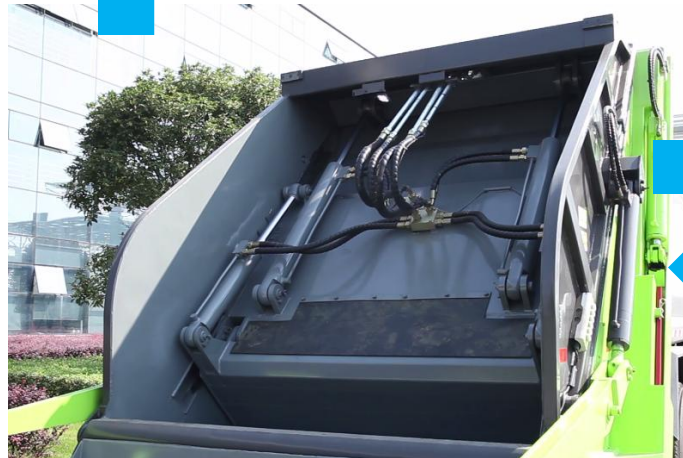
刮板刮合

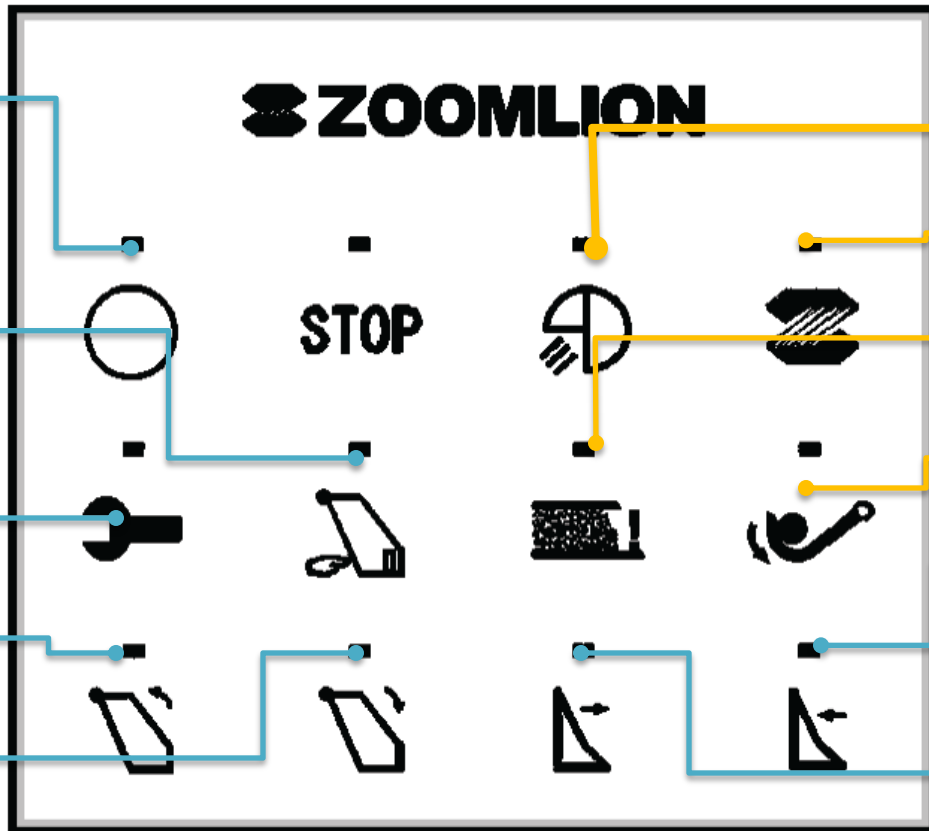
长按三秒开启
绿色亮提示为工作状态
红色警告为关闭电源状态

后区作业开关
绿色亮提示为驾驶室状态
红色警告为后区作业

长按三秒开启维修模式
绿色亮提示为工作状态
红色警告为维修模式

锁钩打开填装器举升

填装器举升，锁钩锁止

手动模式下按下
执行推铲回退

推铲推出

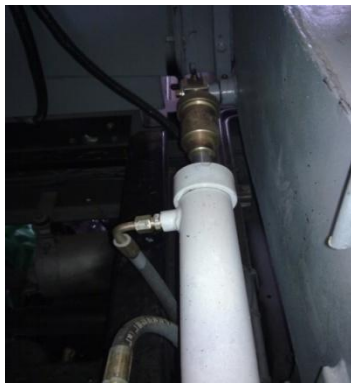
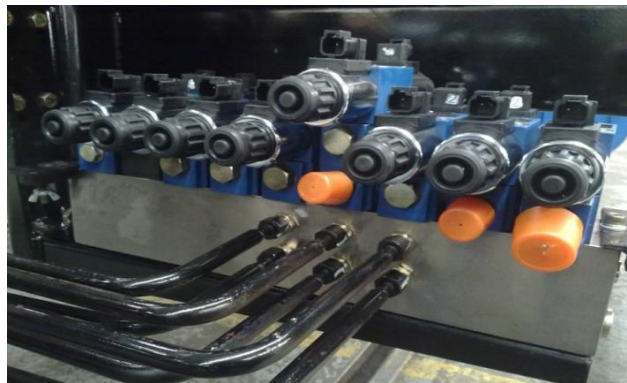
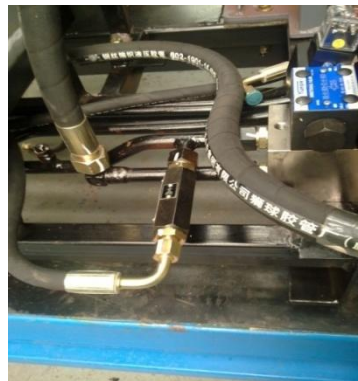
定期更换液压油的重要性

- 液压油不清洁对油泵,油缸,液压阀块的影响：
 - 油泵内泄,
 - 油缸内泄,
 - 液压阀块卡滞,
 - 液压锁内泄等

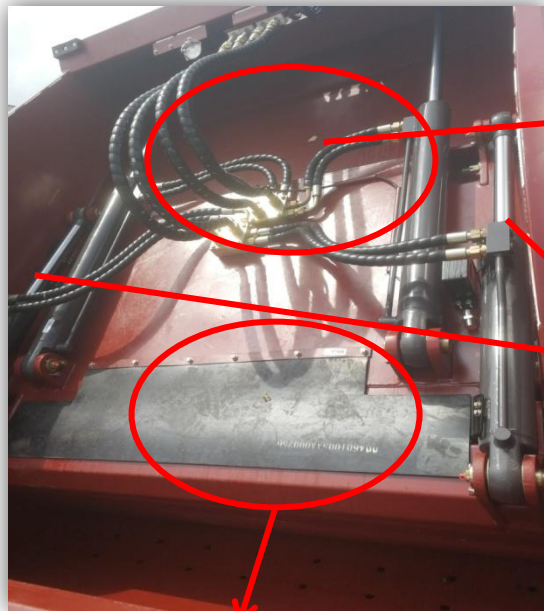
之前多路
阀油管接
头处也存
在漏油现
象

刮板油缸
油管接头
漏油

物的不安
全状态

当天为雨天，压缩车尾端
构件沾有油水混合物

环境的不良

人的不安全行为

未穿防滑鞋、未清除油污、
下填装器姿势不合理等。

- 胡某维修作业时鞋底沾有油污，未采取任何**防滑措施**，冒险作业。
- 压缩车维修现场地面湿滑，压缩车填装器边缘、翻盖边缘、连杆存在雨水和油污，作业**环境不良**。
